2008年岩手・宮城内陸地震による地盤災害と地形

一関市巖美町柵木立の地表地震断層

金折裕司（山口大学大学院 理工学研究科）

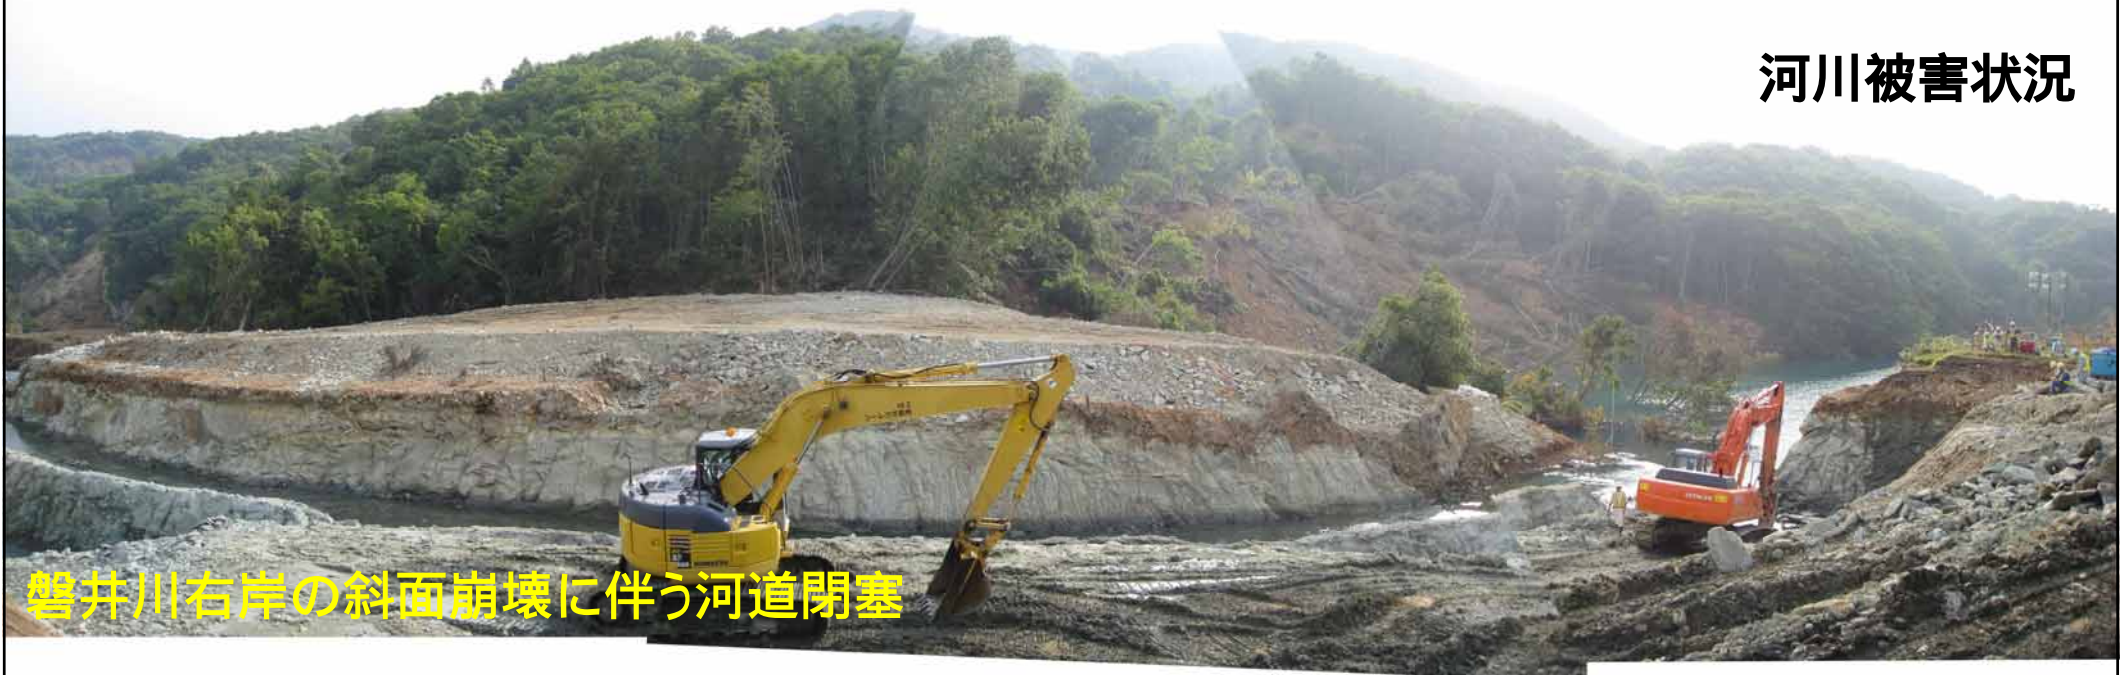
磐井川右岸の斜面崩壊に伴う河道閉塞

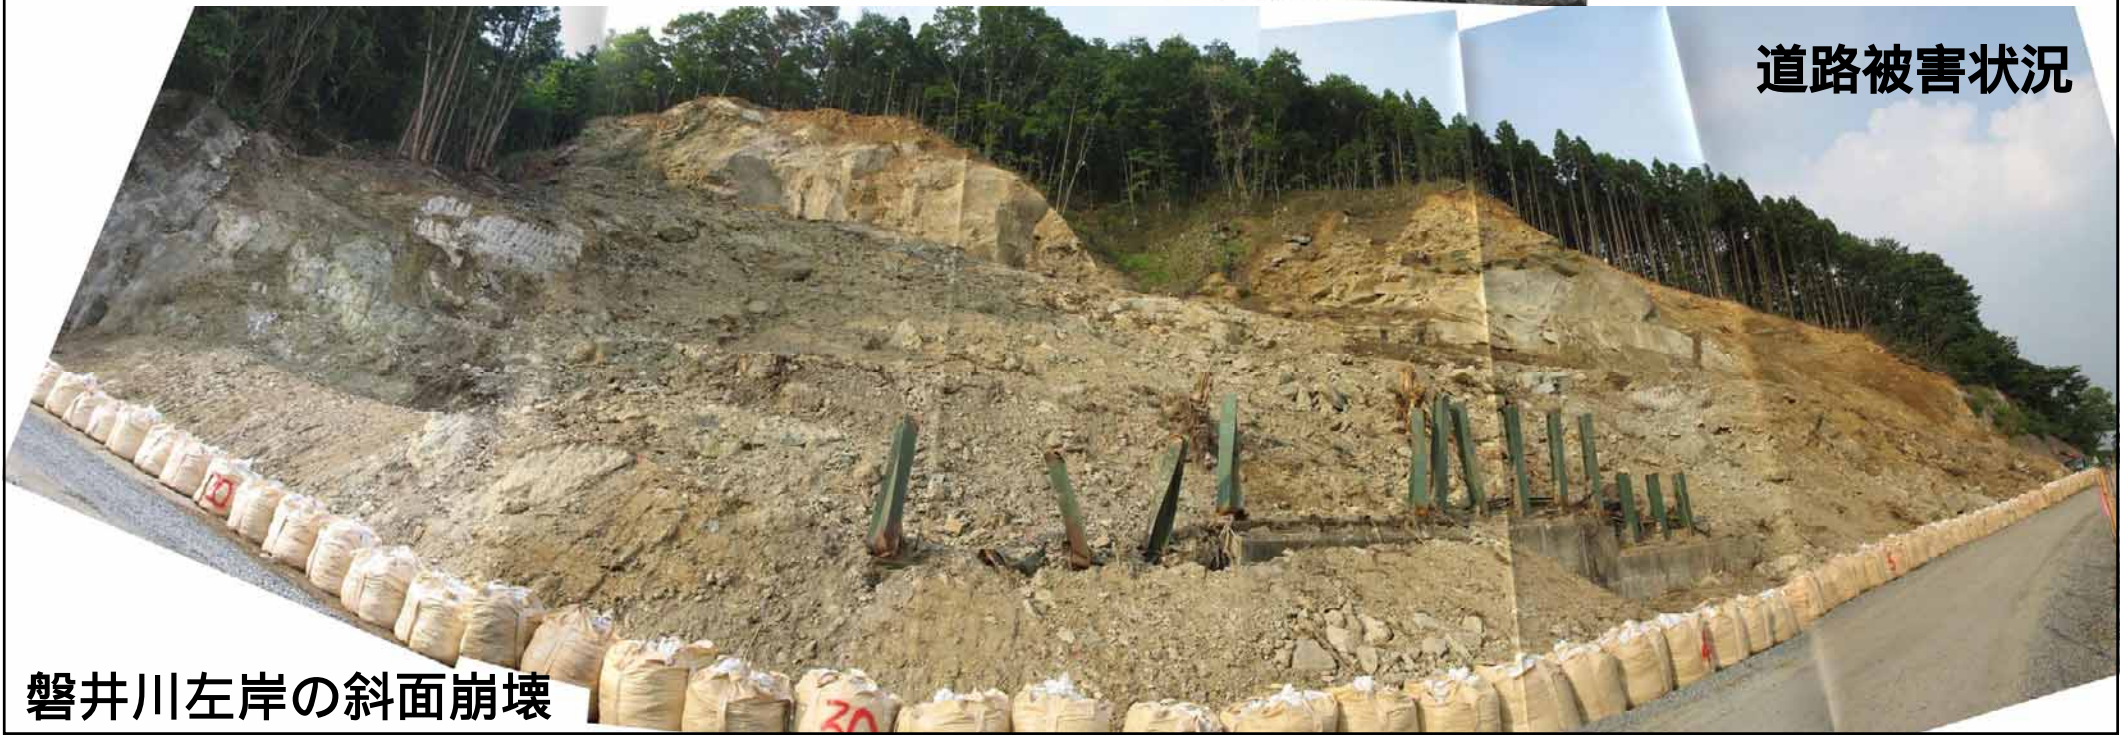
磐井川左岸の斜面崩壊

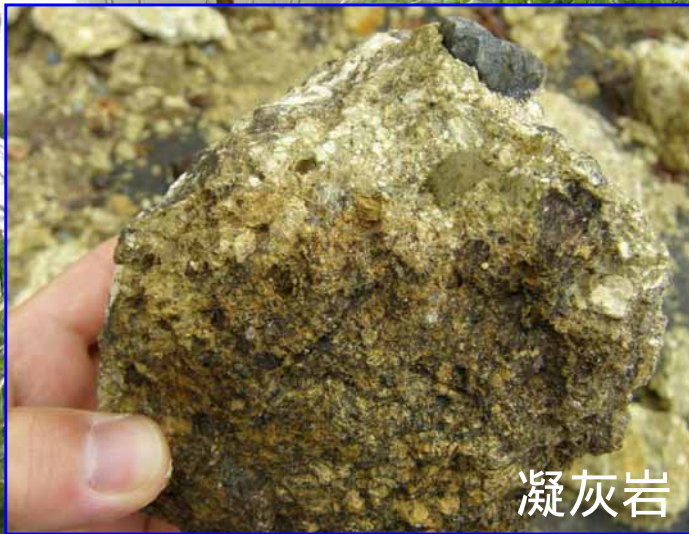
遷急線に沿った大規模な斜面崩壊

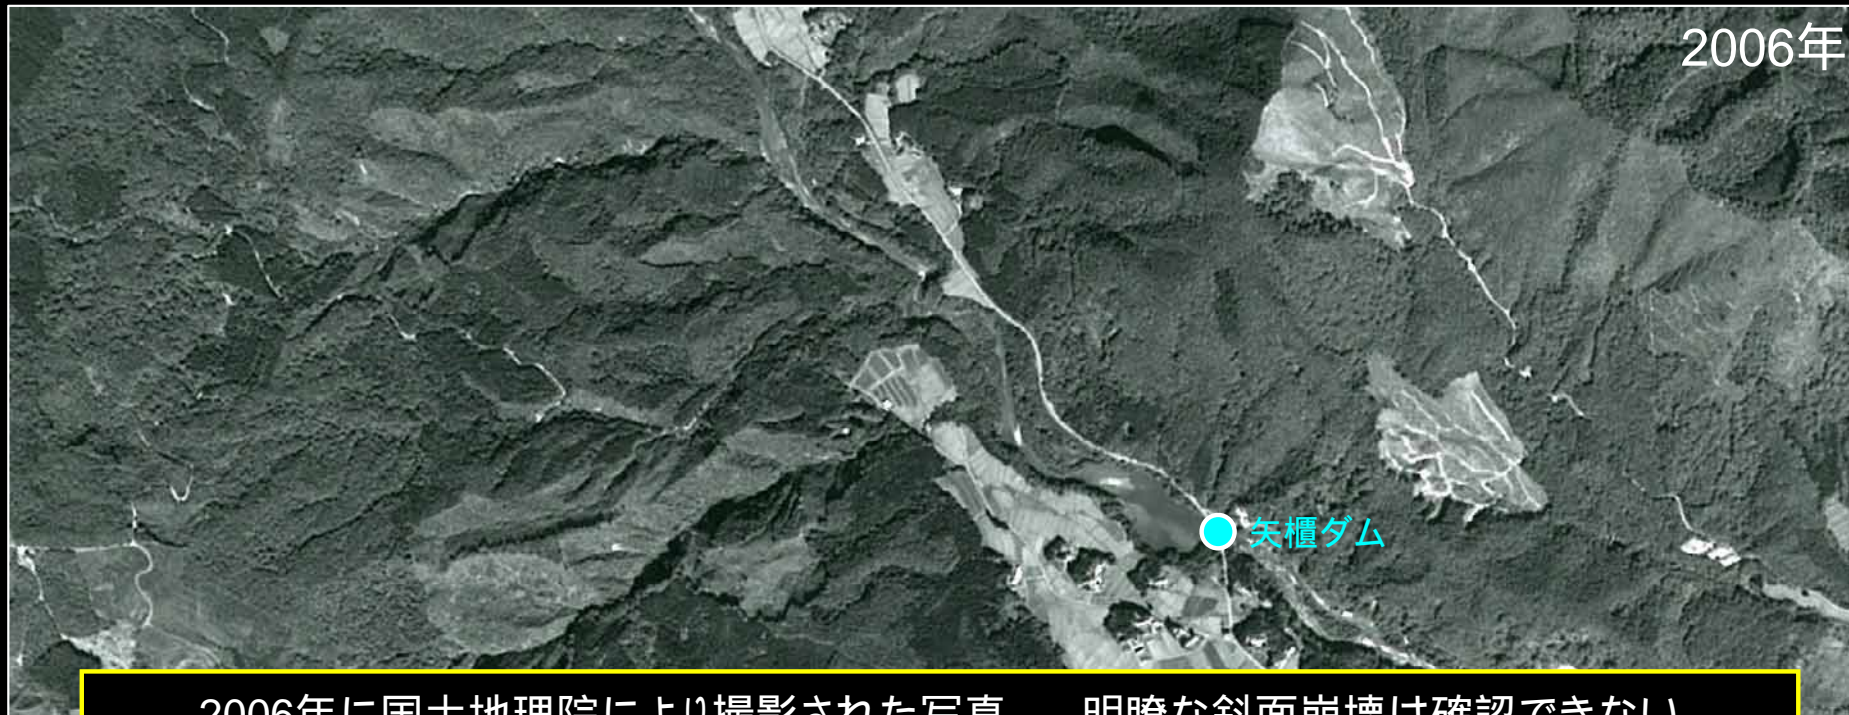
2006年

2006年に国土地理院により撮影された写真 明瞭な斜面崩壊は確認できない

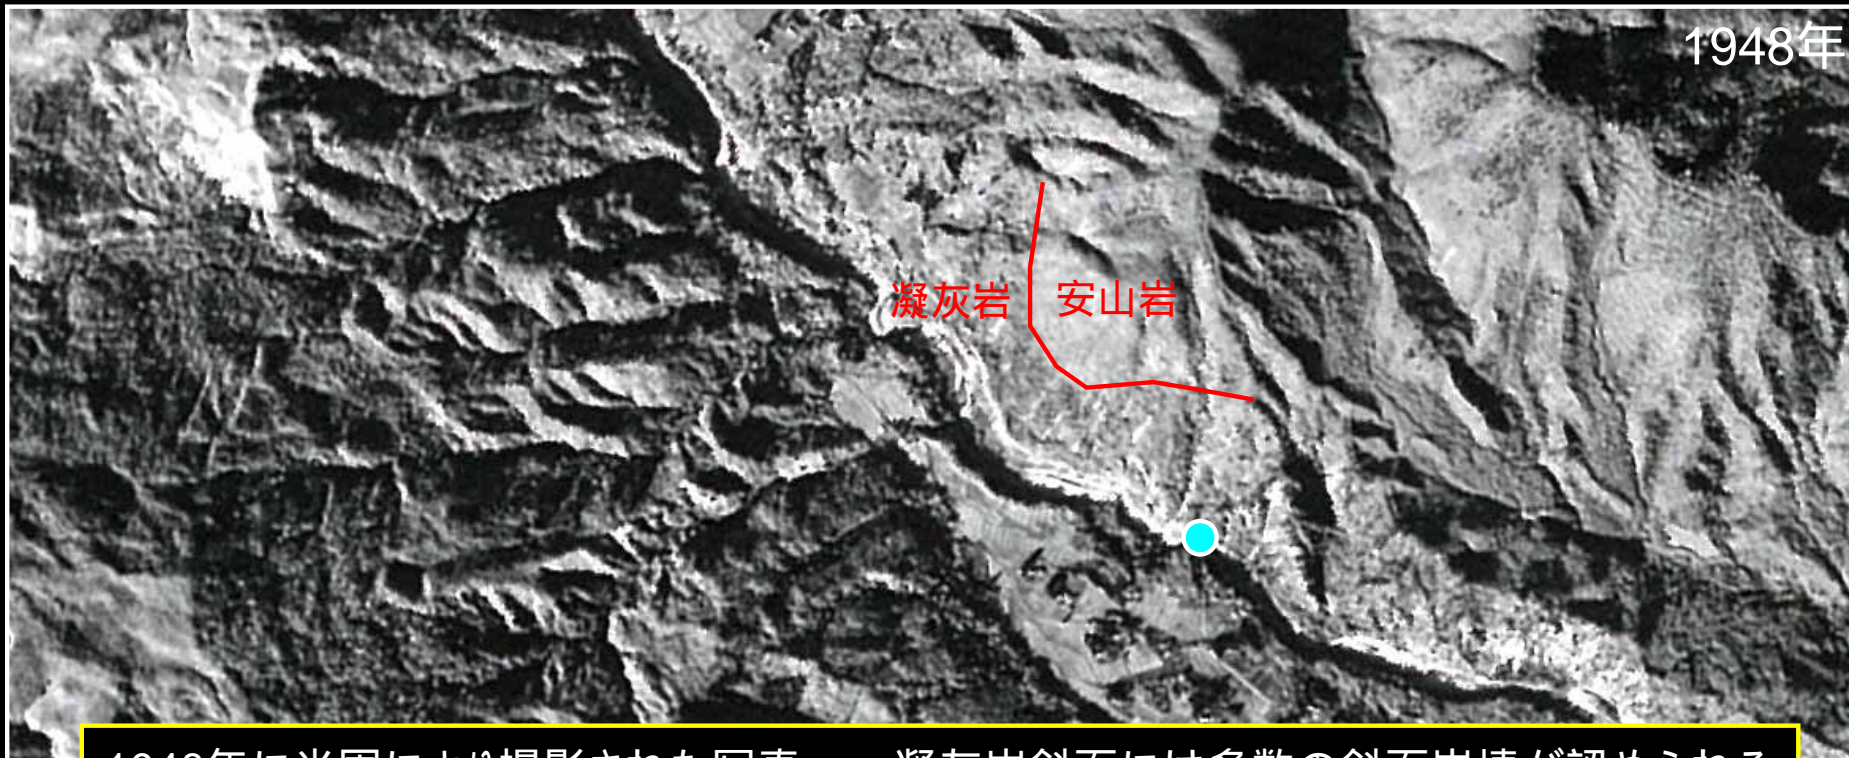
1948年

1948年に米軍により撮影された写真 凝灰岩斜面には多数の斜面崩壊が認められる

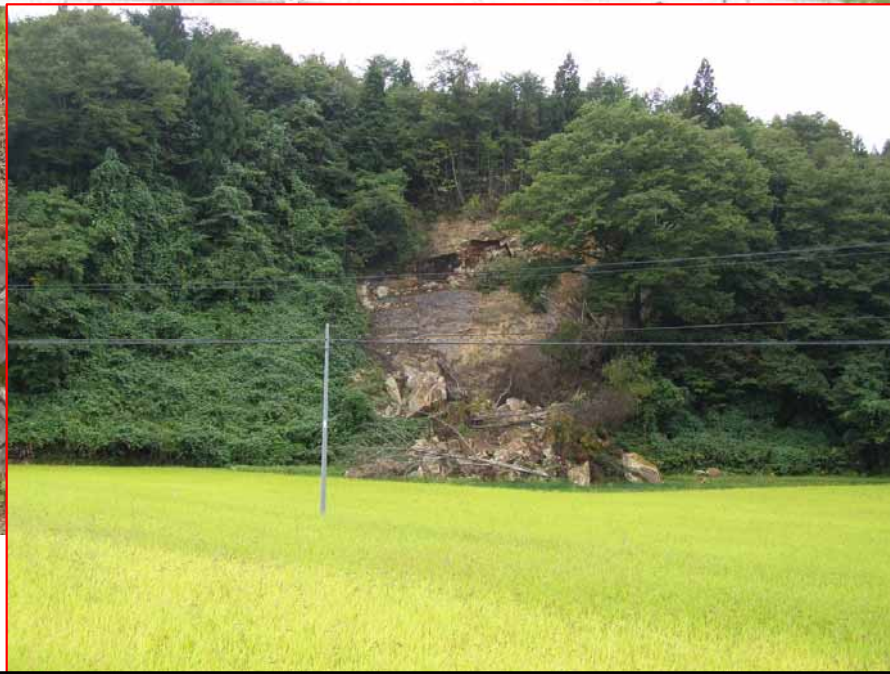
1987年に国土地理院により撮影された写真

A: 斜面崩壊中、B: 植生復元 (旧河道は明瞭)

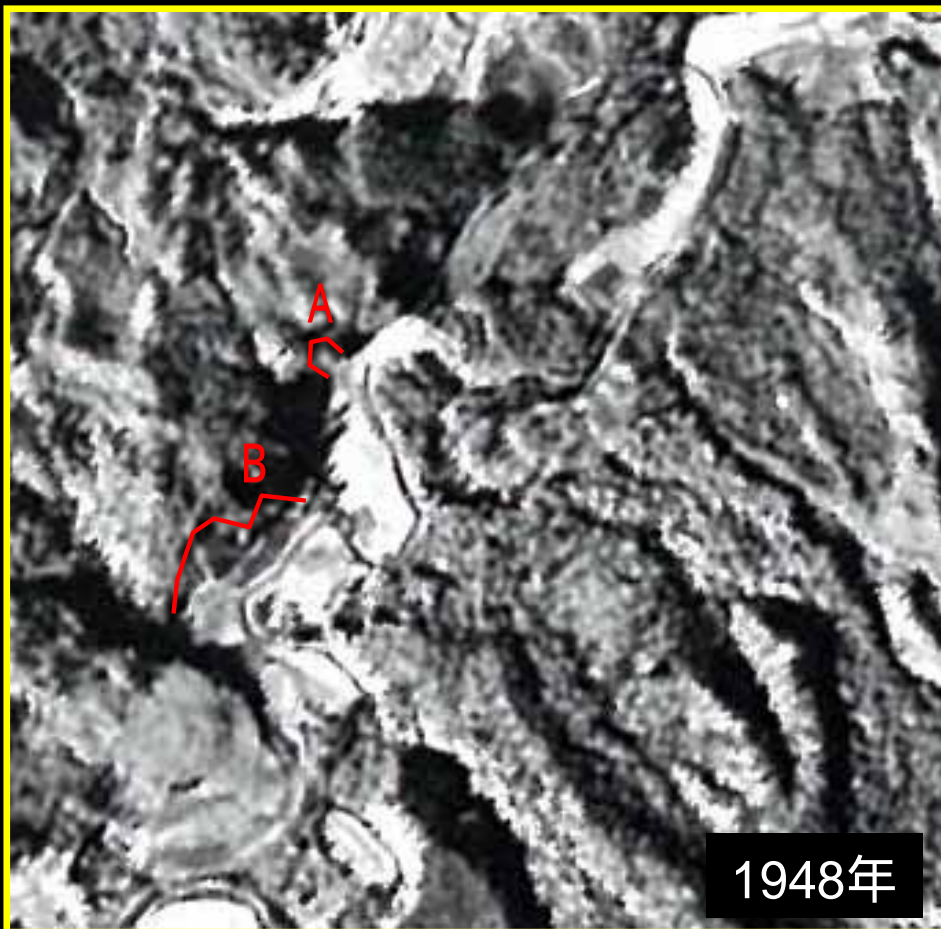
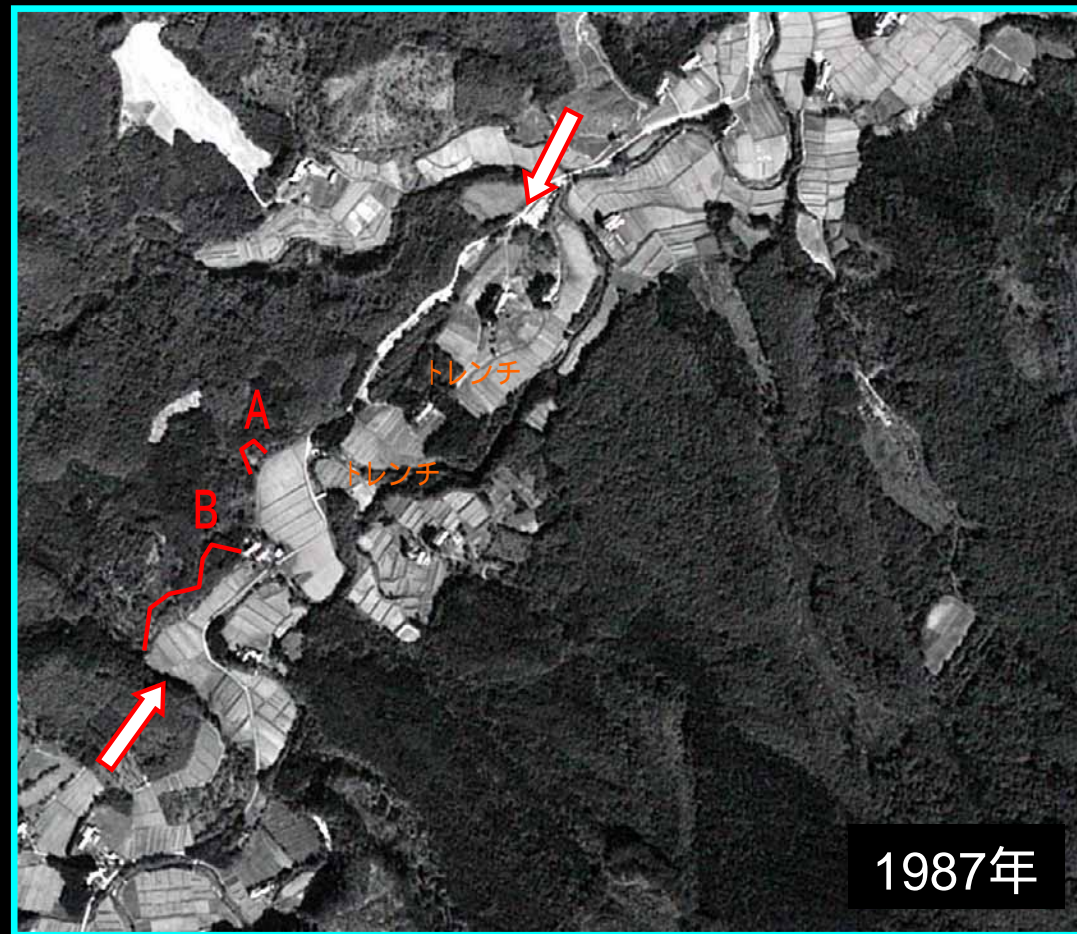
1948年に米軍により撮影された写真

A: 斜面崩壊中、B: 一部斜面崩壊中 (旧河道は明瞭)

- ・斜面災害は繰返し発生している。
- ・地表地震断層は被災斜面の基部付近を通過する。
- ・被災斜面は旧河道に沿った河食崖跡である。

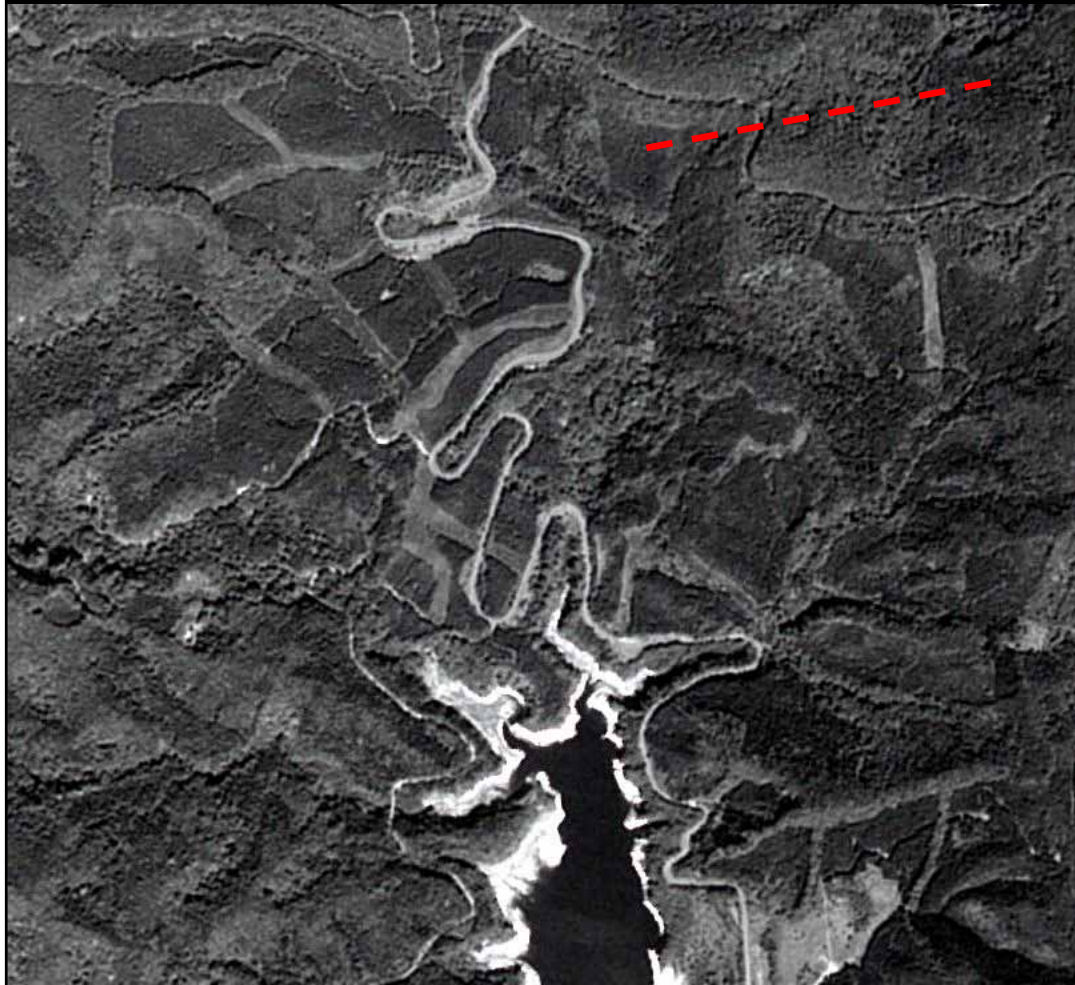
2006年頃の荒砥沢上流部
(国土地理院撮影)

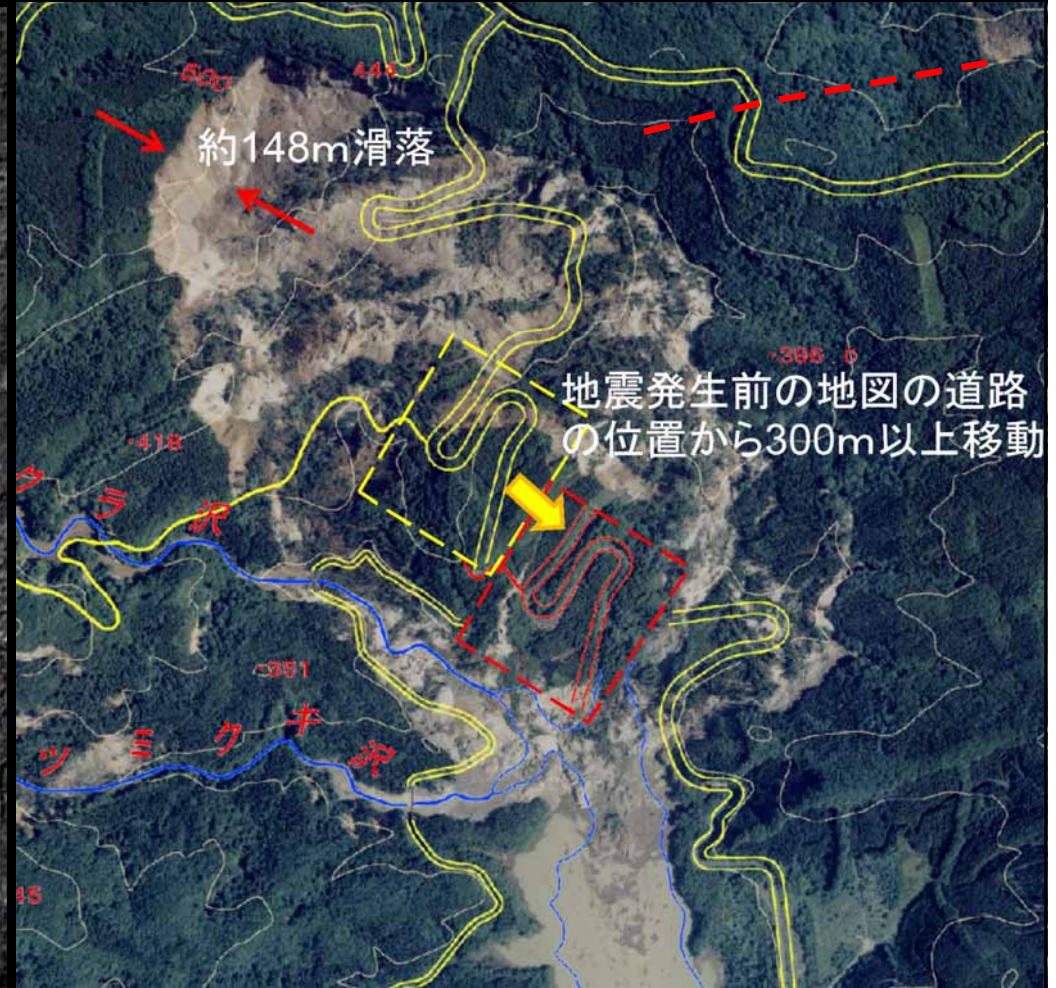
地震直後の荒砥沢上流部
(国土地理院HP)

地表地震断層の延長沿いに滑落崖が位置する。

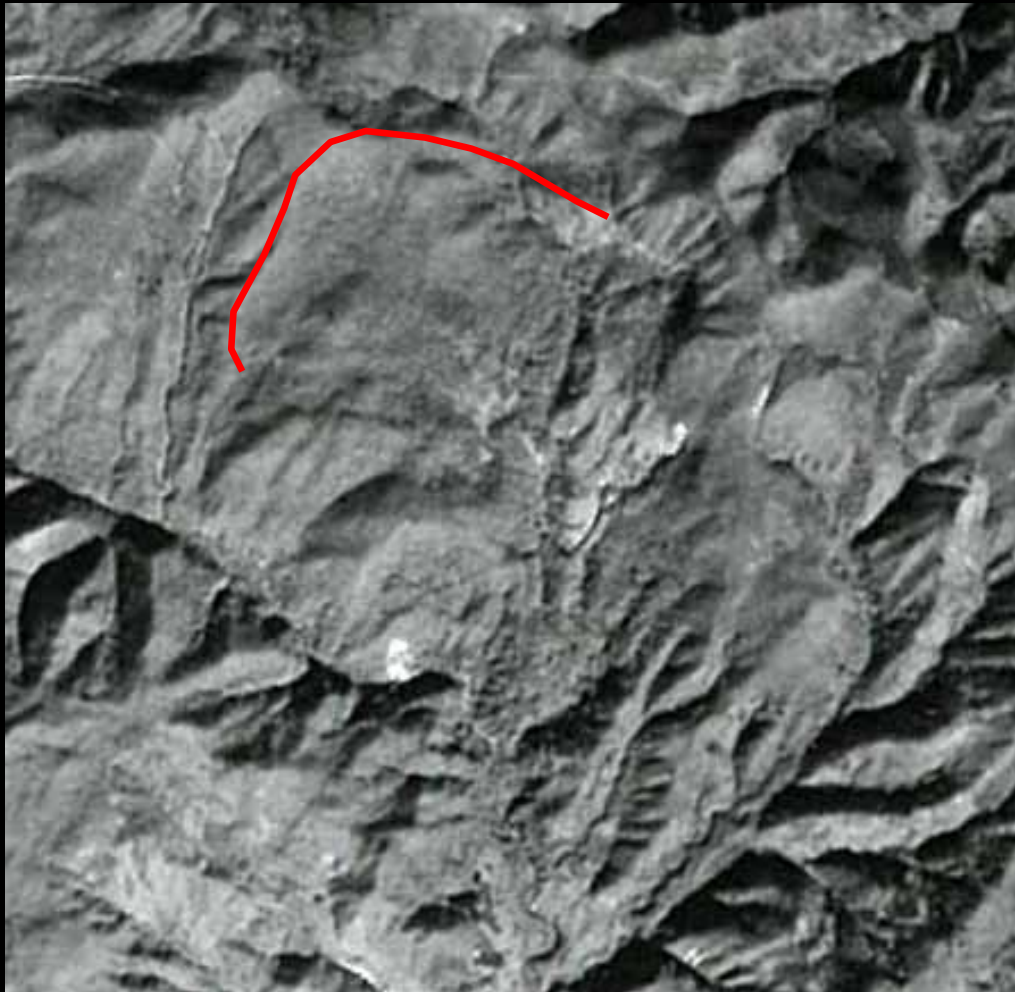
1948年頃の荒砥沢上流部
(米軍撮影)

- ・地震発生前の斜面には以下の特徴がみられる。
 - a) 周囲の斜面と比較して谷筋が未発達である。
 - b) 立体視せずとも地すべり地形が明瞭である。

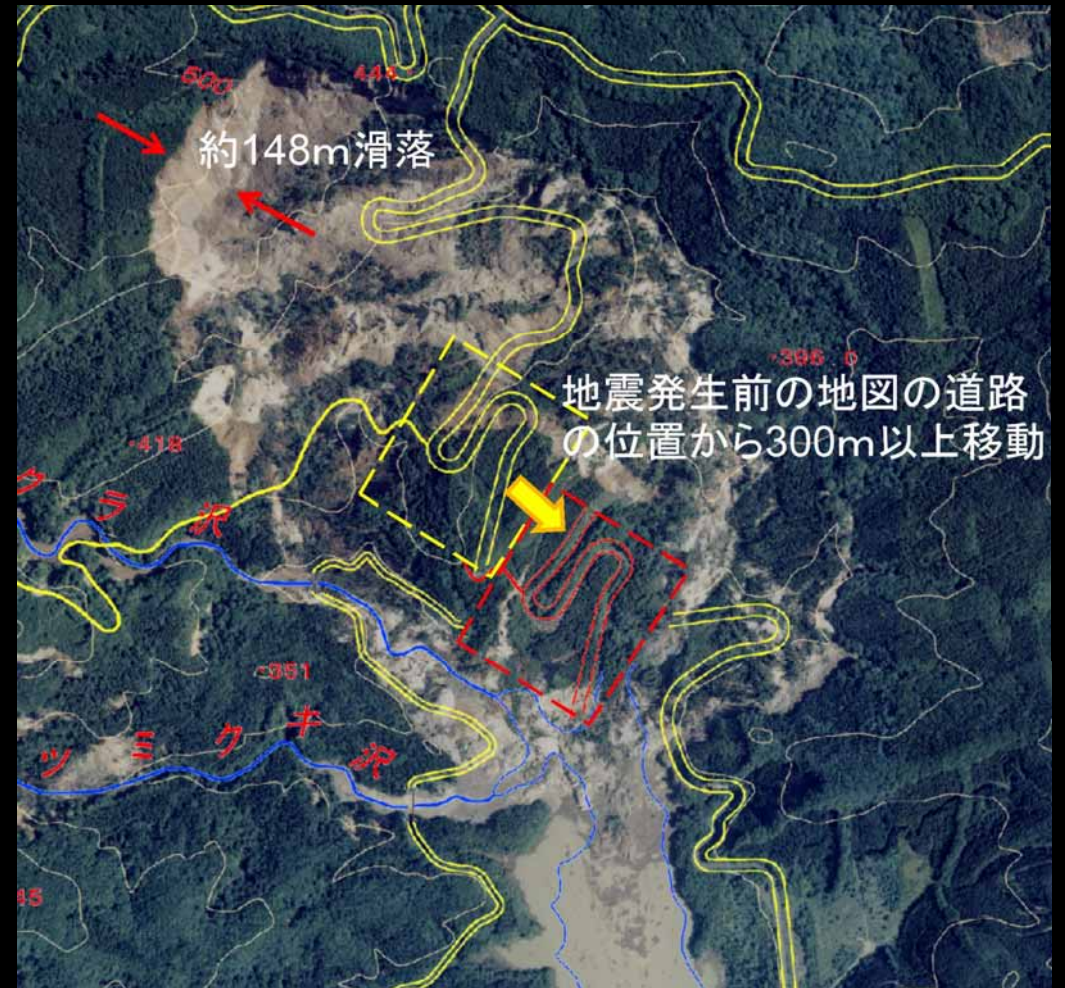
地震直後の荒砥沢上流部
(国土地理院HP)

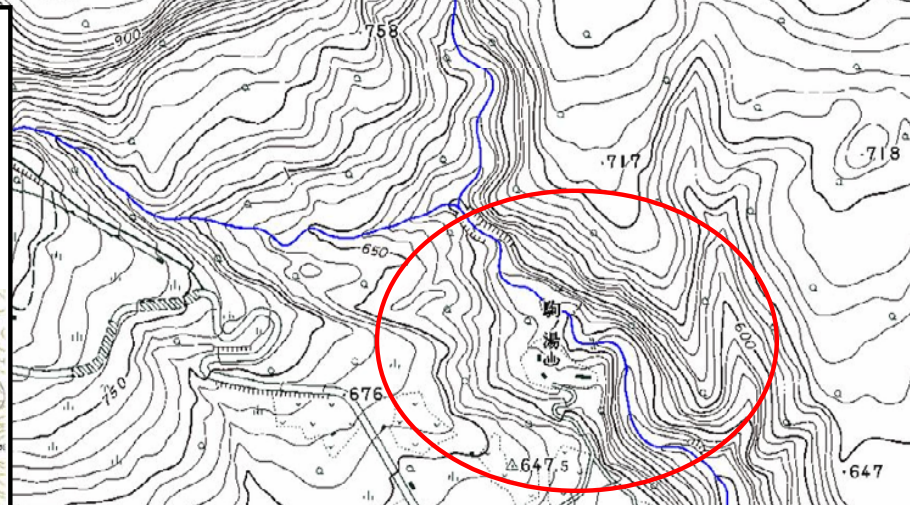
地形図(2002年)

- ・上流部には崩壊地形が発達する
- ・駒ノ湯温泉左岸には「崖」記号はない

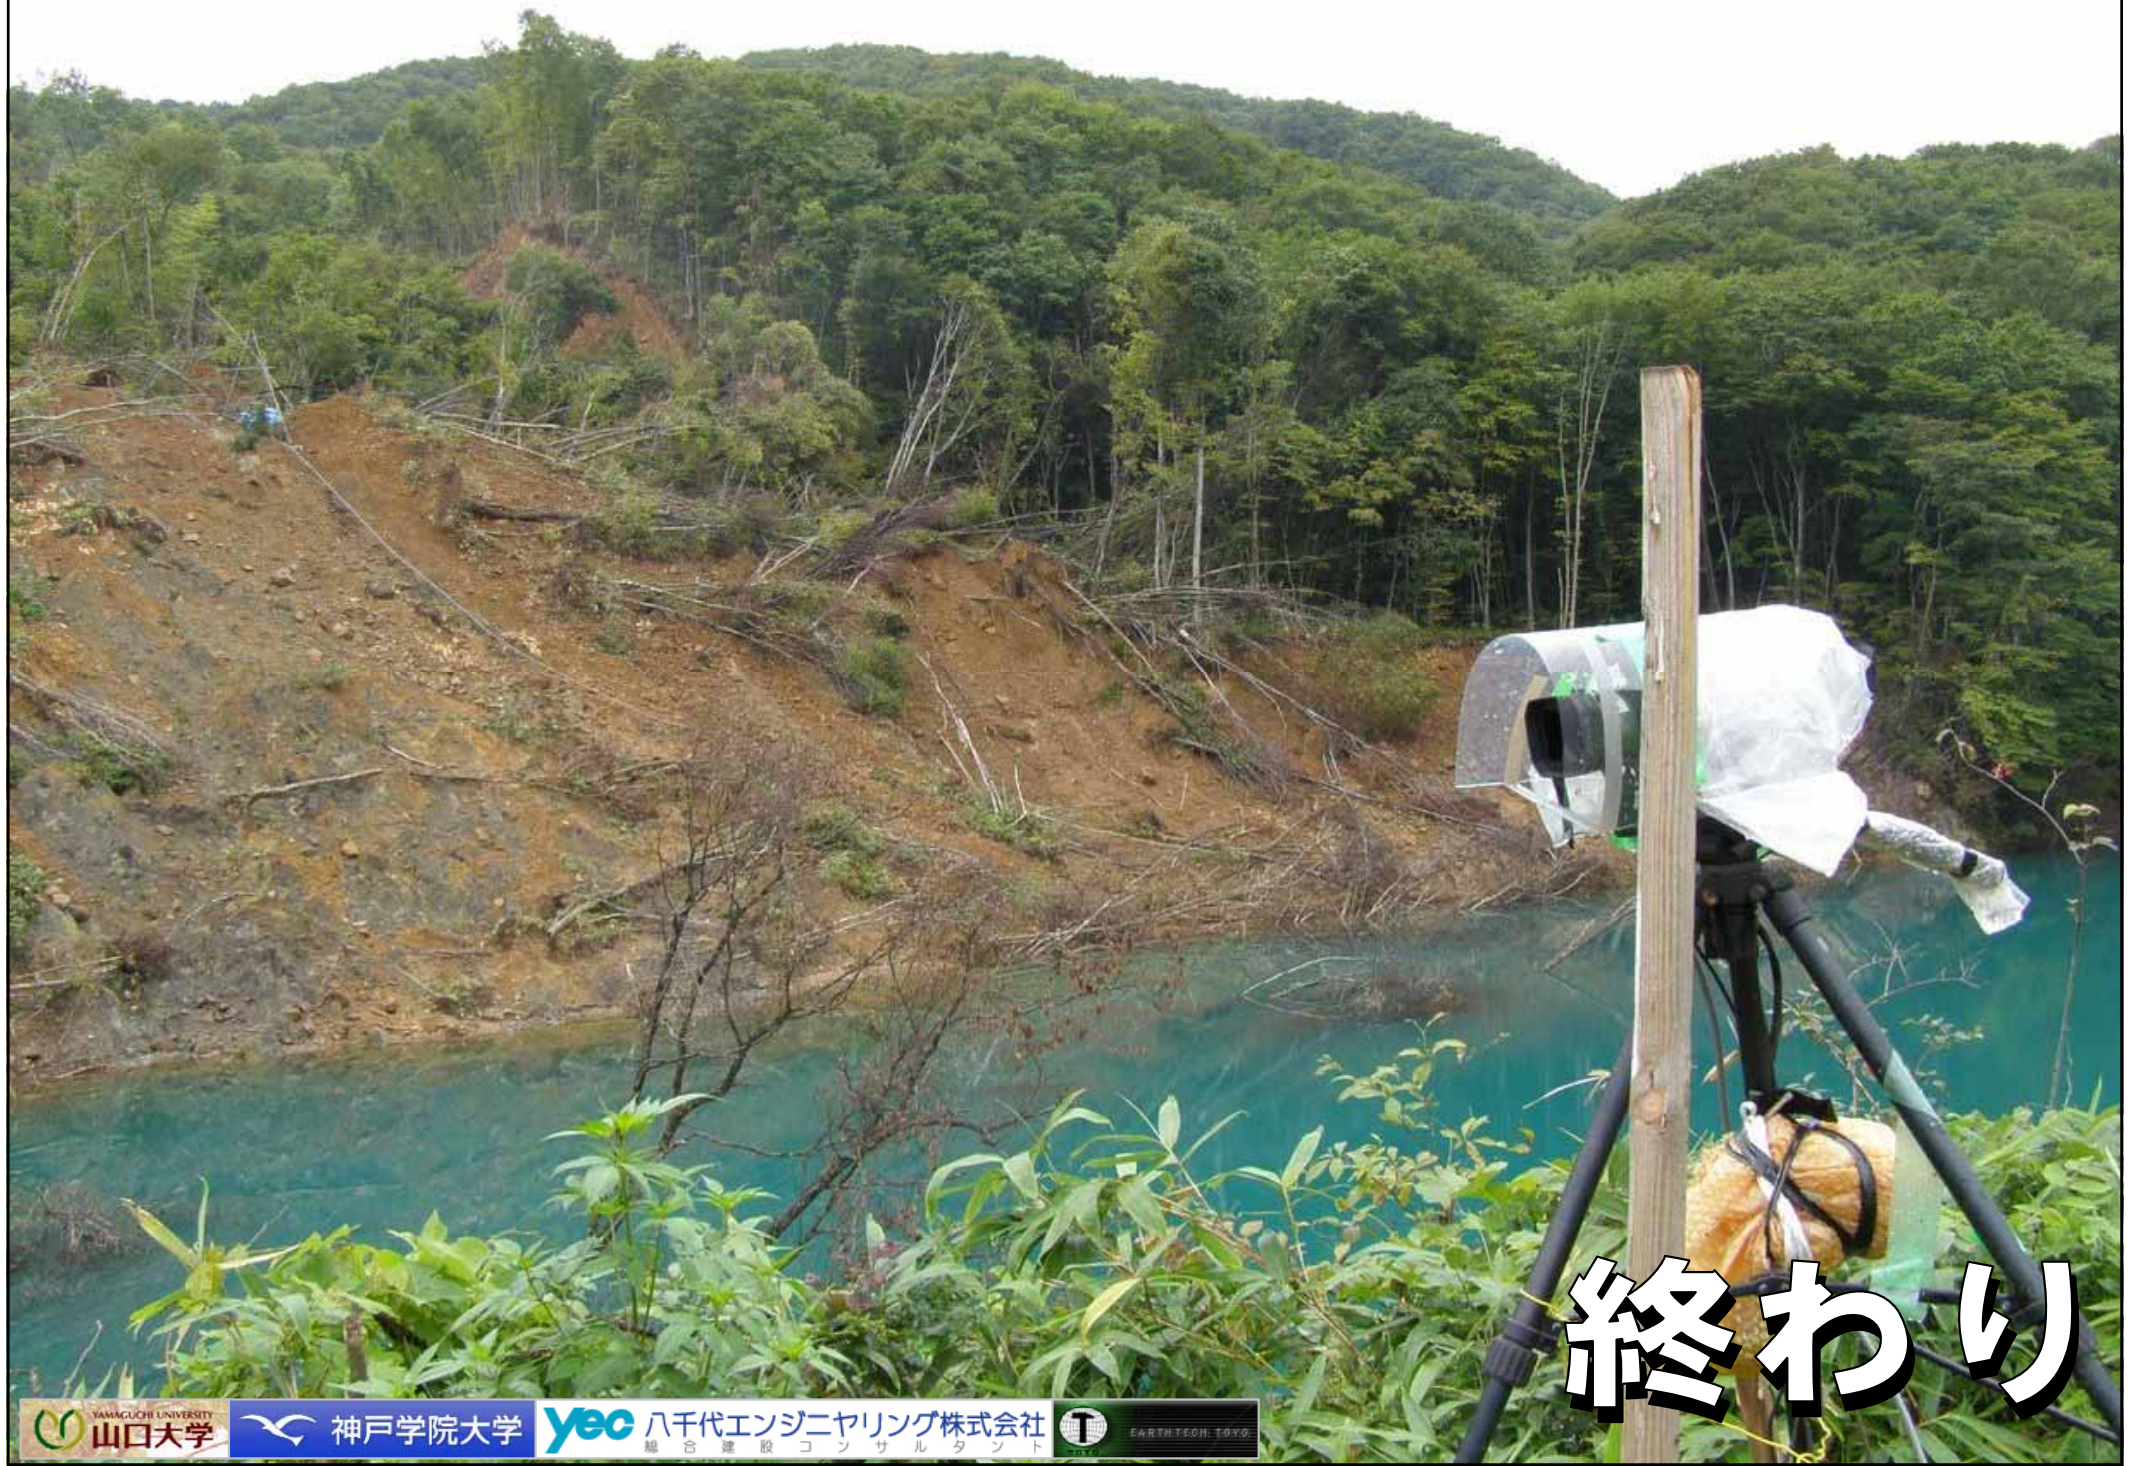
市野々原地区における磐井川の河道閉塞(2008/9/21)
